## DEVIATION DE LA ROUTE NATIONALE 10 A LISLE ET PEZOU (LOIR-ET-CHER) : PRISE EN COMPTE DU CONTEXTE GEOLOGIQUE DANS L'EXPLOITATION DE LA ROUTE

### *Deviation of the highway n° 10 at Lisle et Pezou (Loir-et-Cher, France) : taking into account the geological and hydrogeological context for the management of the road*

par David MATHON (\*) & Gugliemina OLIVEROS-TORO (\*\*)

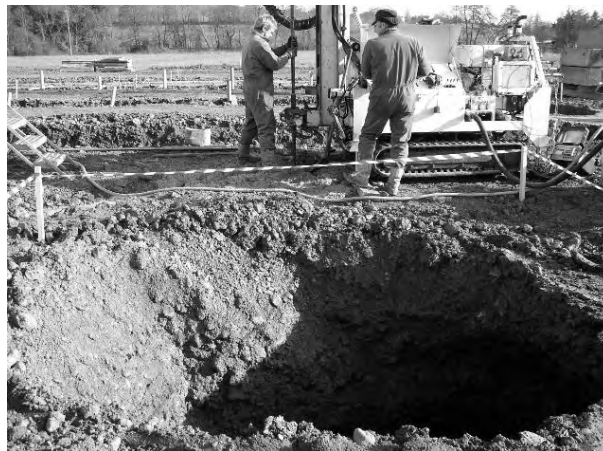
- le plus volumineux, en avril 2004, était situé au droit de la section courante (au niveau de l'OA 5). L'effondrement (Fig. 5) était de forme circulaire (5 mètres de diamètre pour 4,50 mètres de profondeur). Il a été rebouché en urgence pour des questions relatives à la sécurité du personnel travaillant sur le site et a conduit à une étude globale du secteur par microgravimétrie et sondages destructifs. Les investigations ont montré l'existence de nombreuses poches de dissolution karstiques majoritairement remplies de sédiments.

Fig. 5. — Vue de l'effondrement d'avril 2004.

*Fig. 5. — View of the collapse of April 2004.*

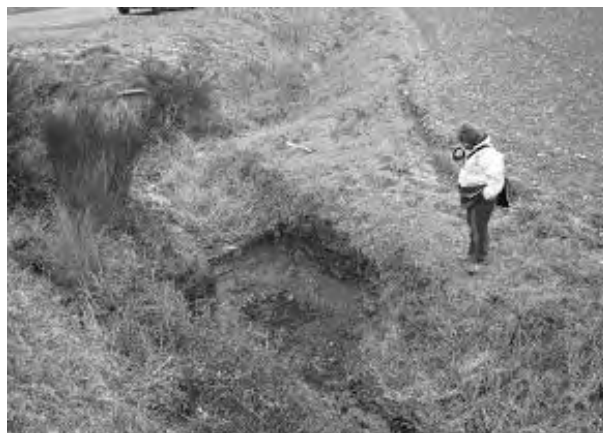
- en décembre 2007, un effondrement circulaire (Fig. 6) d'environ 25 m<sup>3</sup> est relevé en amont de la déviation dans un fossé de collecte d'eaux pluviales dont le tracé a été modifié par le projet. Un rebouchage et un étanchement du fossé ont été préconisés pour des raisons de sécurité. Des recherches complémentaires par sondages et cylindres électriques n'ont pas mis de cavité franche en évidence. Toutefois, des axes de dissolution se dessinent selon une orientation qui semble en liaison avec celle des failles reconnues localement dans la vallée du Loir.

Fig. 6. — Vue de l'effondrement de décembre 2007.

*Fig. 6. — View of the collapse of December 2007.*

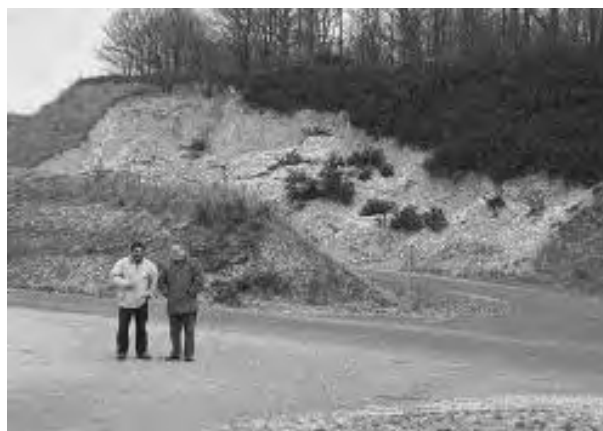
Par ailleurs, certains talus de la déviation ou de voies locales rétablies dans le cadre du projet ont présenté des glissements d'ampleur variable. Le plus important est le glissement du talus de la voie communale n° 5 : le projet intégrait le rétablissement d'une voie d'accès aux parcelles agricole d'un riverain par ouverture d'une voie sur le flanc d'une colline. Les investigations d'avant projet avaient reconnu un ensemble d'alluvions du Loir. Les travaux ont mis à jour des formations à spongolites, sans cohésion, avec présence d'une nappe perchée. La mise en charge de cette nappe a entraîné le glissement de l'ensemble du talus (Fig. 7). Une consolidation de l'ensemble du talus a donc été mise en place (masque drainant) afin de stabiliser mécaniquement celui-ci et de dissiper la charge hydrostatique de ces terrains (Fig. 8).

Fig. 7. — Vue du glissement de la VC5.

*Fig. 7. — View of the VC5 sliding.*

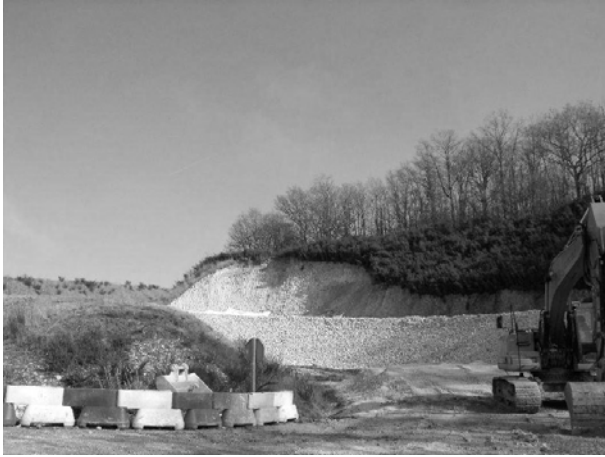
Fig. 8. — Vue du masque drainant.

*Fig. 8. — View of the stabilizing and drainage system composed of rocky materials*

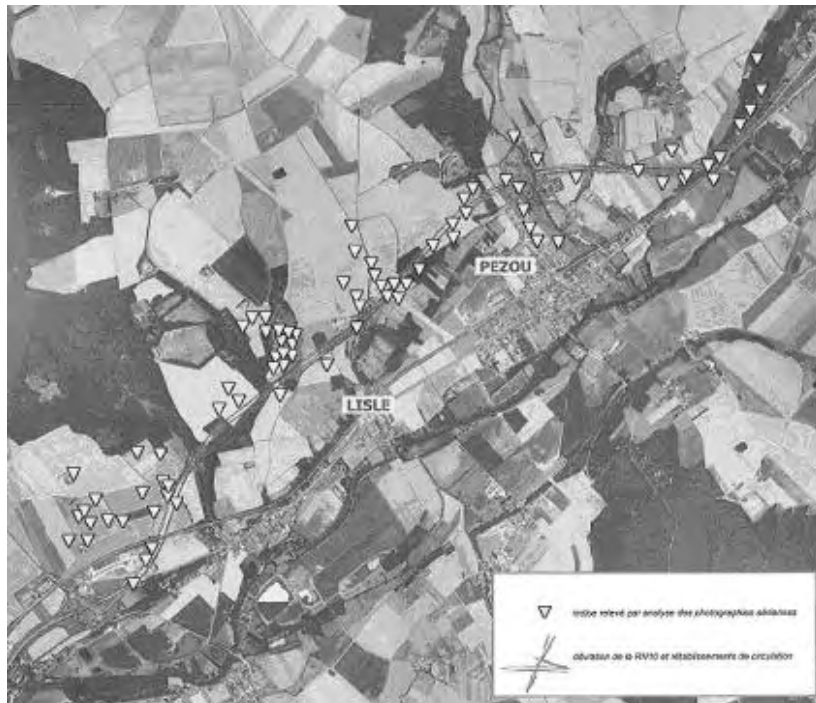
Plusieurs missions photographiques (datant de 1956 à 2002) ont été visionnées afin de détecter des anomalies topographiques par analyse des vues aériennes. indices ont ainsi été mis en évidence (Fig. 9). On note une concentration d'indices topographiques (dépressions, zones humides, végétation hydrophile...) au niveau des axes de drainage du plateau qui correspondent aux thalwegs et donc, aux ouvrages

Fig. 9. — Extrait de la carte des indices relevés par photographie aérienne.

*Fig. 9. — Excerpt of index map raised by aerial photography.*

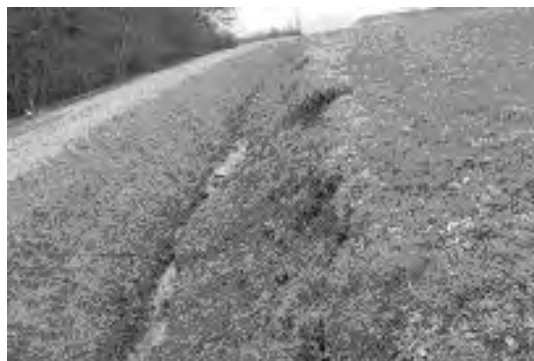
- principalement des désordres mineurs liés à la réalisation des travaux de construction de la déviation (rupture d'écoulements hydrauliques dans les fossés : Fig. 10),
- des indices d'instabilité de certains talus (Fig. 11) dont la cause n'est pas toujours évidente (résurgence de nappe perchée, pente adoptée trop importante...),
- des tassements ponctuels ou linéaires (Fig. 12) liés à des défauts de terrassement ou des causes naturelles (affaissements).

Fig. 10. — Rupture de la continuité hydraulique dans un fossé.  
Fig. 10. — Interruption of the hydraulic continuity in a ditch.

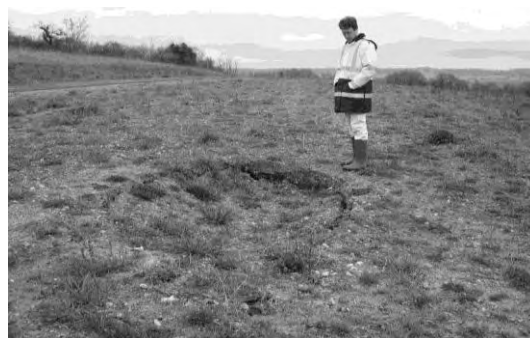
Fig. 12. — Affaissement circulaire proche de l'OA5.  
Fig. 12. — Circular sinking near OA5.

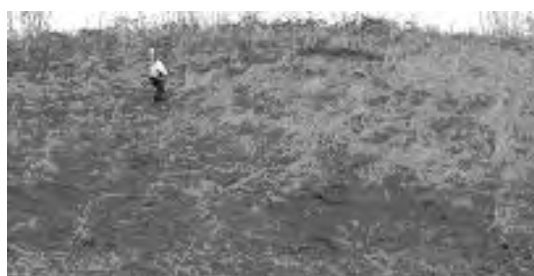
Fig. 11. — Loupe de glissement dans un talus nord du projet.  
Fig. 11. — Circular slide in a northern slope of the project.

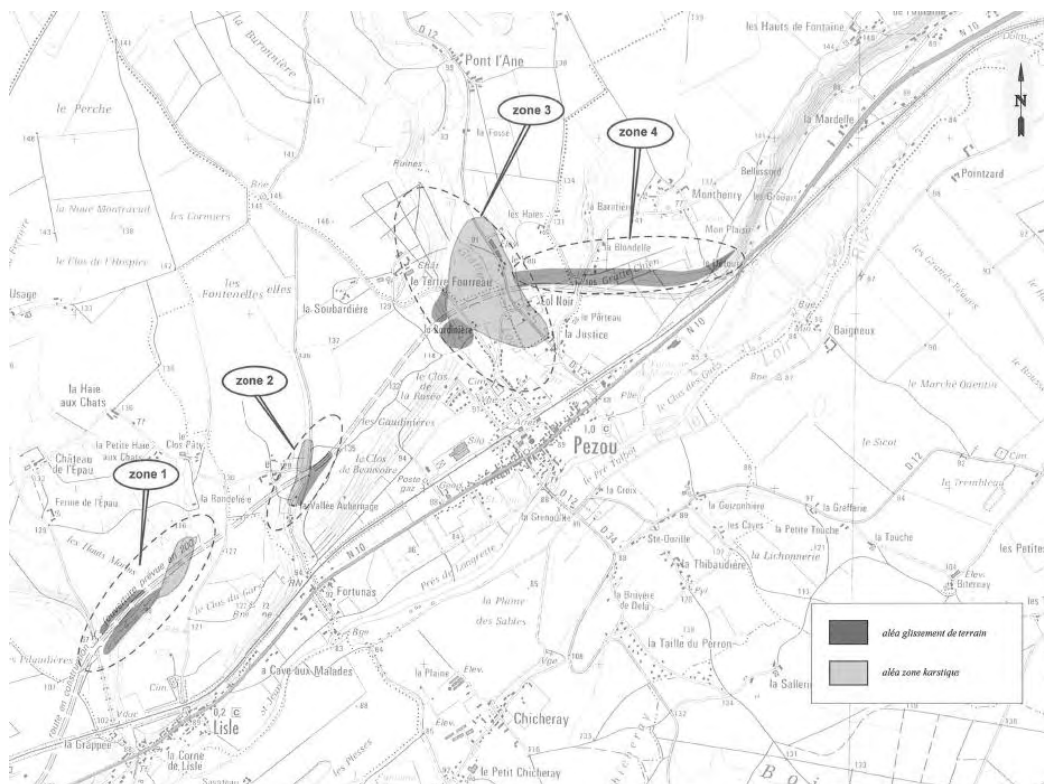
Ainsi sur la base des investigations réalisées et des désordres passés, deux types d'aléas ont été identifiés et cartographiés (Fig. 13), il s'agit :

- des glissements de terrain ;
- des effondrements liés à des phénomènes karstiques.

Fig. 13. — Extrait de la cartographie d'aléa de la déviation.  
Fig. 13. — Excerpt of the hazard map of the deviation.

La carte de zonage précédemment évoquée est accompagnée de préconisations adaptées à chaque zone d'aléas reconnus. Les recommandations consistent en une

observation régulière de terrain (organisation d'une visite annuelle sur l'ensemble des zones d'aléa) et en une bonne gestion des eaux pluviales du site (éviter les infiltrations ou accumulations ponctuelles). En mai 2011, l'étude a été présentée, en salle, aux équipes de patrouille et d'intervention du centre d'exploitation et d'intervention de Vendôme, Direction Interrégionale des Routes Nord Ouest (CEI de Vendôme – DIR-NO). La visite de terrain qui a suivi a été
