ÉVOLUTION DES ZONES HUMIDES DE LA VALLÉE DE L'YSER, L'EXEMPLE D'HERZEELE

Christophe Delbecque

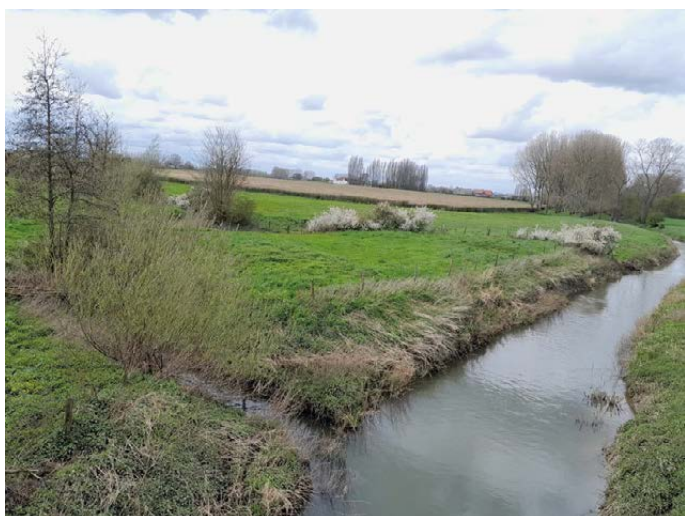
Fig. 3. - L'Yser est un ancien méandre sur la gauche de la photo (printemps 2023)
 Fig. 3. - The Yser is an old meander on the left of the photo (spring 2023).

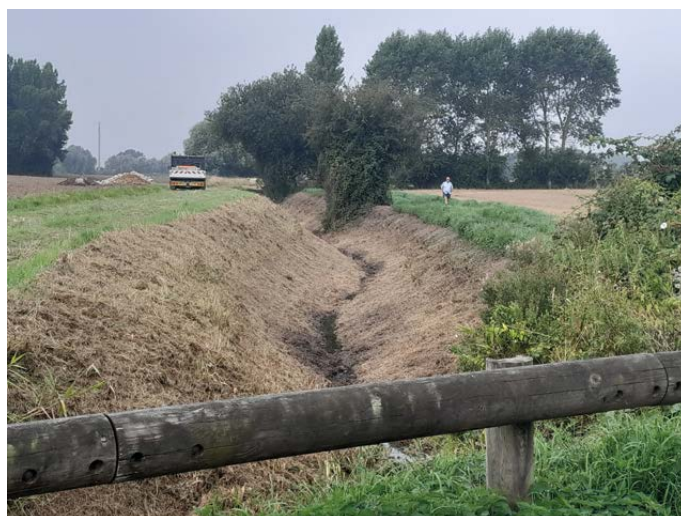
Fig. 4. - Surenretien d'une becque à l'aval de l'agglomération d'Herzele, favorisant l'écoulement et la concentration du pic de crue (été 2023).
 Fig. 4. – Over-maintenance of a creek downstream of the Herzele agglomeration, encouraging runoff and concentration of peak flooding (summer 2023).
